COMPLEJO CONSTRUCTIVO
ESTANCIA ÑIREHUAO

Cuaderno de Campo

Proyecto Investigación “Caracterización de los inmuebles y sus atributos identitarios-culturales de la Estancia Ñirehuao” FONPAT Folio N° 52709, año 2023.

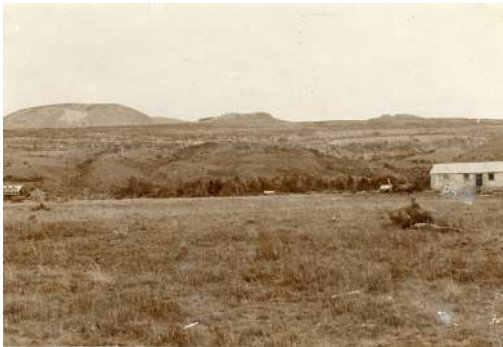
EMPLAZAMIENTO DE LA ANTIGUA CASA DE ADMINISTRACIÓN Y PUESTO DE TRABAJADORES DEL LOTE DE ÑIREHUAO DE LA SOCIEDAD INDUSTRIAL DEL AISÉN (S.I.A.), ÑIREHUAO, COMUNA DE COYHAIQUE, REGIÓN DE AYSÉN, C. 1913. COLECCIÓN ARCHIVO FOTOGRÁFICO DEL MUSEO REGIONAL DE AYSÉN (MURAY). NÚMERO INVENTARIO FB000549.

LOCATION OF THE OLD ADMINISTRATION HOUSE AND WORKERS' PLACE AT THE ÑIREHUAO LOT OF THE SOCIEDAD INDUSTRIAL DEL AISÉN (S.I.A.), ÑIREHUAO, COMMUNE OF COYHAIQUE, AYSÉN REGION, C. 1913. PHOTOGRAPHIC ARCHIVE COLLECTION OF THE REGIONAL MUSEUM OF AYSÉN (MURAY). INVENTORY NUMBER FB000549.

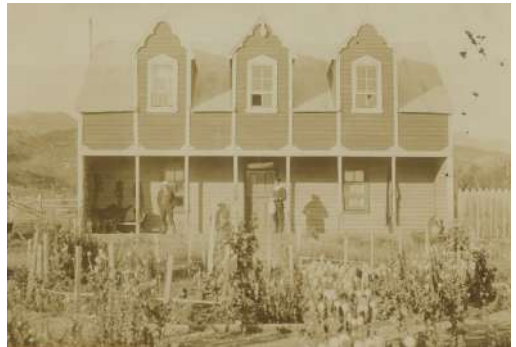
FACHADA NORTE DE LA ANTIGUA CASA DE ADMINISTRACIÓN DEL LOTE ÑIREHUAO DE LA SOCIEDAD INDUSTRIAL DEL AISÉN (S.I.A.), ÑIREHUAO, COMUNA DE COYHAIQUE, REGIÓN DE AYSÉN, C. 1915. COLECCIÓN ARCHIVO FOTOGRÁFICO DEL MUSEO REGIONAL DE AYSÉN (MURAY). NÚMERO INVENTARIO AB.03.0007.

NORTH FACADE OF THE OLD ADMINISTRATION HOUSE OF THE ÑIREHUAO LOT OF THE SOCIEDAD INDUSTRIAL DEL AISÉN (S.I.A.), ÑIREHUAO, COMMUNE OF COYHAIQUE, AYSÉN REGION, C. 1915. PHOTOGRAPHIC ARCHIVE COLLECTION OF THE REGIONAL MUSEUM OF AYSÉN (MURAY). INVENTORY NUMBER AB.03.0007.

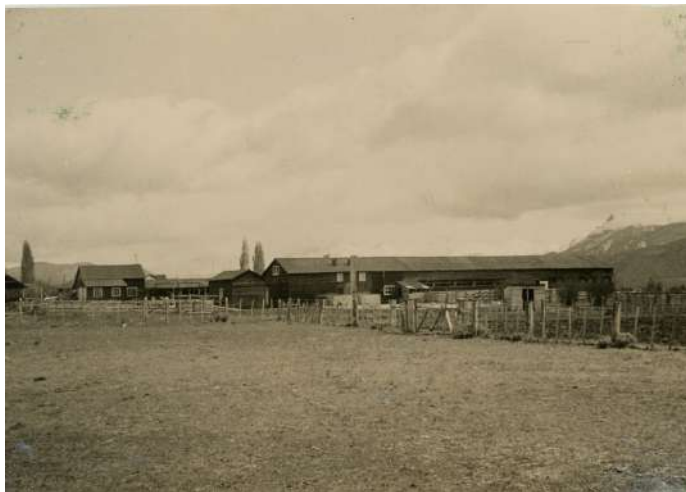
▶ ANTIGUO GALPÓN DE ESQUILA QUE FORMÓ PARTE DEL COMPLEJO CONSTRUCTIVO DEL LOTE ÑIREHUAO DE LA SOCIEDAD INDUSTRIAL DEL AISÉN (S.I.A.), ACTUAL ESTANCIA ÑIREHUAO, ÑIREHUAO, COMUNA DE COYHAIQUE, REGIÓN DE AYSÉN, C. 1949. COLECCIÓN DE FOTOGRAFÍAS HISTÓRICAS DE LA FAMILIA CUMMINS, ARCHIVO FOTOGRÁFICO DEL MUSEO REGIONAL DE AYSÉN (MURAY). NÚMERO INVENTARIO D000282.

OLD SHEARING SHED WHICH WAS PART OF THE BUILDING COMPLEX OF THE ÑIREHUAO LOT OF THE SOCIEDAD INDUSTRIAL DE AYSÉN (S.I.A.), CURRENT ESTANCIA ÑIREHUAO, ÑIREHUAO, COMMUNE OF COYHAIQUE, AYSÉN REGION, C.1949. COLLECTION OF HISTORICAL PHOTOGRAPHS OF THE CUMMINS FAMILY, PHOTOGRAPHIC ARCHIVE OF THE REGIONAL MUSEUM OF AYSÉN (MURAY). INVENTORY NUMBER D000282.

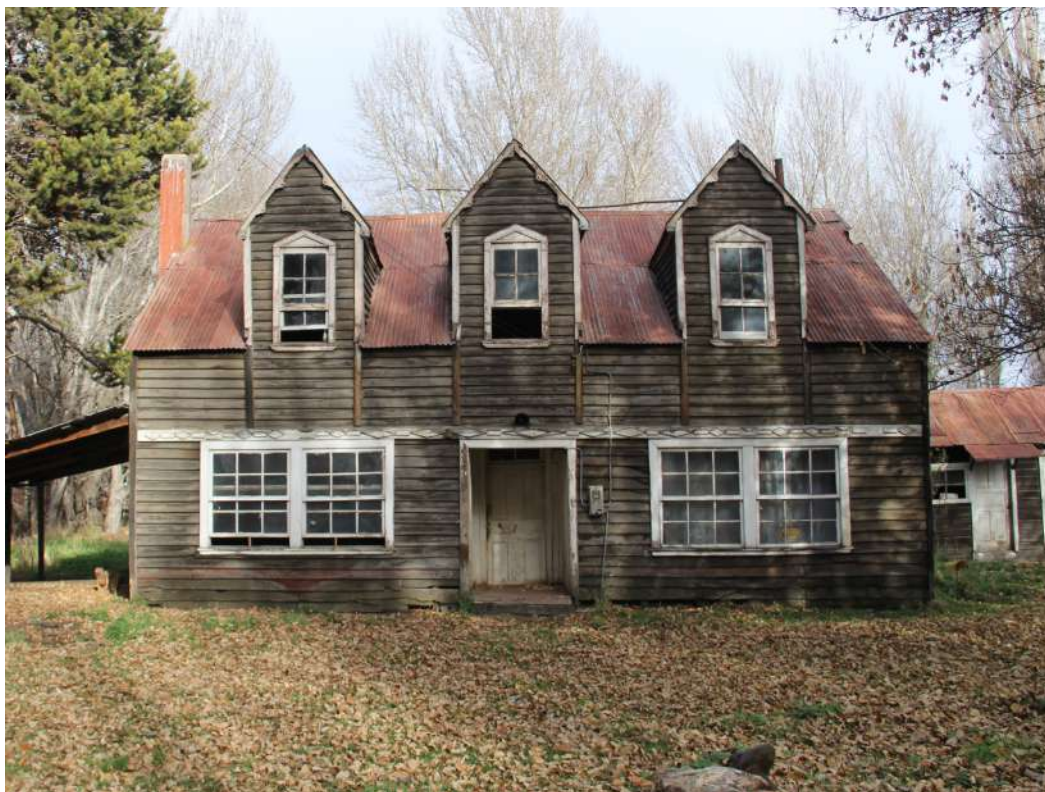
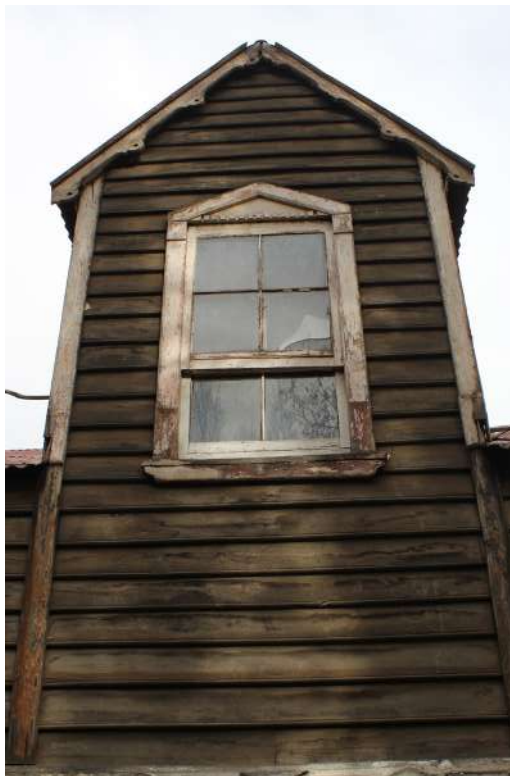
Cimientos de madera y hormigón. Sistema estructural en paredes y techumbre de madera. Techo revestido con planchas de zinc. Paredes exteriores revestidas con tablas traslapadas · Wood and concrete foundations. Structural system in walls and wooden roof. Roof covered with zinc plates. Exterior walls clad with overlapping boards.

Este inmueble se encuentra en desuso y con un avanzado estado de deterioro de su materialidad · This property is in disuse and is in an advanced state of deterioration.

Alta · High.

La casa de administración antigua fue utilizada como vivienda familiar del administrador y como oficina de la estancia. Fue construida alrededor del año 1913, hace 110 años, lo cual la convierte en uno de los inmuebles más emblemáticos y antiguos del casco histórico del cuadro o lote Ñirehuao, que perteneció originalmente a la Sociedad Ganadera del Aisén (S.I.A.) y actualmente a la Estancia Ñirehuao. Su materialidad es en base a madera de lenga (*N. pumilio*), ñirre (*N. antarctica*), entre otras, y esta forrada con tabla traslapada (tingladillo) en la pared o tinglado y con planchas de zinc en la cubierta. A principios de la década de 1920 la casa ya contaba con un jardín en la fachada Norte, en el cual predominaban amapolas y otras flores, según José Pomar “La casa de la administración, donde alojamos hasta el día 10, es construida con madera de ñirre forrada con tabla tinglada; en el primer piso hay un corredor abierto, sobre cuyos

La madera estructural tanto del piso como pies derechos, vigas, soleras y cerchas son de madera aserrada y labrada a mano con hacha. Las tablas del revestimiento exterior, interior, del piso y cielo, son aserradas, y algunas secciones con machihembra. El techo original fue recubierto con planchas de zinc, lo cual se mantiene hasta la actualidad. La casa mantiene un estilo arquitectónico y técnicas constructivas provenientes del Reino Unido, las cuales se mezclaron con técnicas tradicionales de carpinteros chilotes, destacando entre ellas, algunas tipologías de unión y el uso de tarugos de madera.

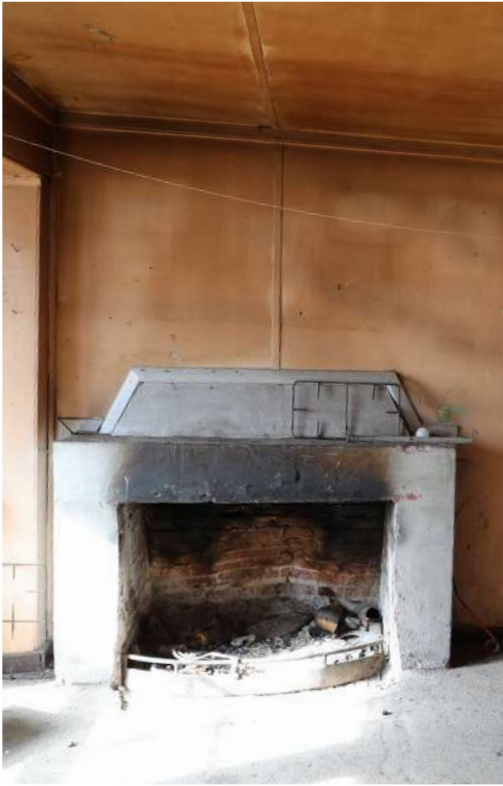
NIVEL 2

The old administration house was used as the administrator's family home and as the farm office. It was built around 1913, 110 years ago, making it one of the most emblematic and oldest buildings in the historic center of the Ñirehuao lot, which originally belonged to the Sociedad Ganadera del Aisén (S.I.A.) and currently to the Estancia Ñirehuao. It is made of lenga wood (*N. pumilio*), ñirre (*N. antartica*), among others, and is lined with overlapping boards (tingladillo) or siding on the wall and zinc sheets on the roof. At the beginning of the 1920's the house already had a garden on the north façade with poppies and other flowers. according to José Pomar "The administration house, where we stayed until the 10th, is built with ñirre wood lined with overlapping boards; on the ground floor there is an open corridor, on whose pillars the 2nd floor, used as a mansard, extends with its exterior partitions of little height (1.20 m) and the

windows in the form of skylights; a fifth contributes to beautify its outline." . (Pomar 1921: 108-128) The floor plan of the house is rectangular in shape and has two floors. On the first floor is the living room, dining room, kitchen and bathroom and on the north side, a corridor. On the upper floor there are 4 bedrooms. The total area of each floor is 100 m² and its interior height is 2.30 m on level 1 and 2.50 m on level 2, the interior height to the ridge is 6.50 m. With regard to the changes and/or remodeling over time, we highlight that the first change made to the structure of the house was the closing of the exterior corridor of the main façade, which was included as an interior space of the house. With this modification, the two rooms located at the front were enlarged, thus providing more space for the dining room and allowing the construction of a kitchen on the other side of the house. A second intervention was the construction of two rooms on the first floor that were used as storage rooms for implements. These additions changed the original surface area of the house, increasing it to 237 m² of floor area. The exact year in which the changes to the original structure were made is unknown, however, it must have taken place before the 1950's. Currently this building is in disuse, and is part of the future project "Museo Estancia Ñirehuao". The structural wood of the floor, as well as the posts, beams, sills and trusses are sawn and hand-hewn with an axe. The exterior, interior, floor and ceiling boards are sawn, and some sections are tongue and groove jointed. The original roof was covered with zinc sheeting, which is still in place today. The house preserves an architectural style and construction techniques from the United Kingdom, combined with traditional Chiloé carpentry techniques, including some types of joints and the use of wooden dowels.

Cimientos de madera y de hormigón. Sistema estructural en paredes y techumbre de madera. Techo revestido con planchas de zinc. Paredes exteriores revestidas con tablas traslapadas • Wood and concrete foundations. Structural system in walls and wooden roof. Roof covered with zinc plates. Exterior walls clad with overlapping boards.

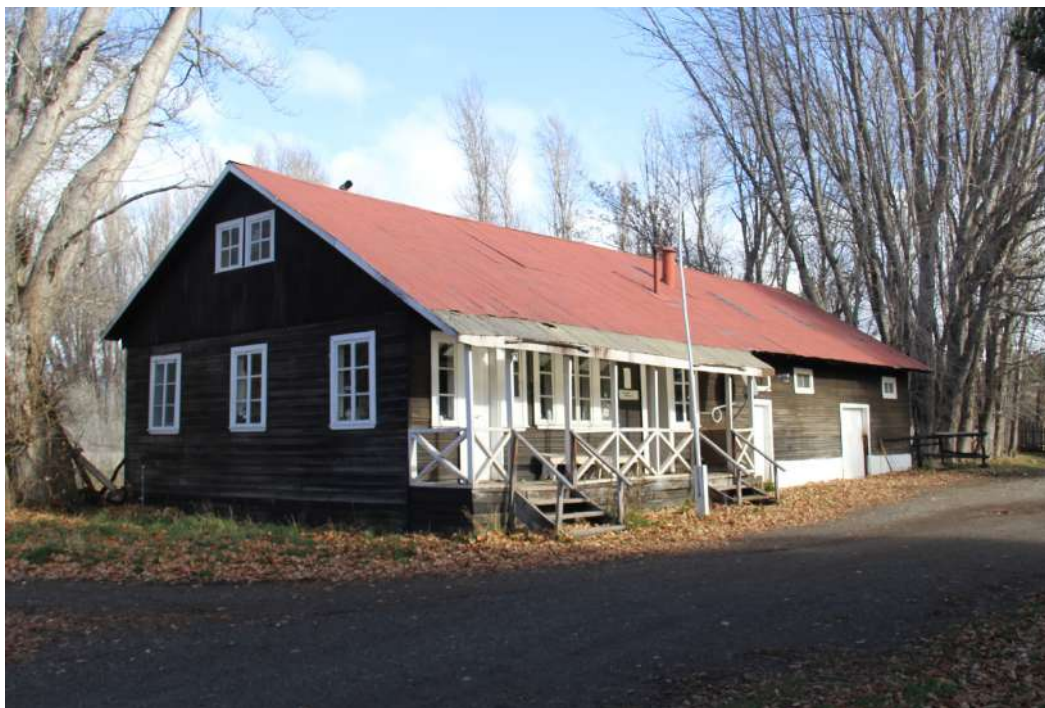
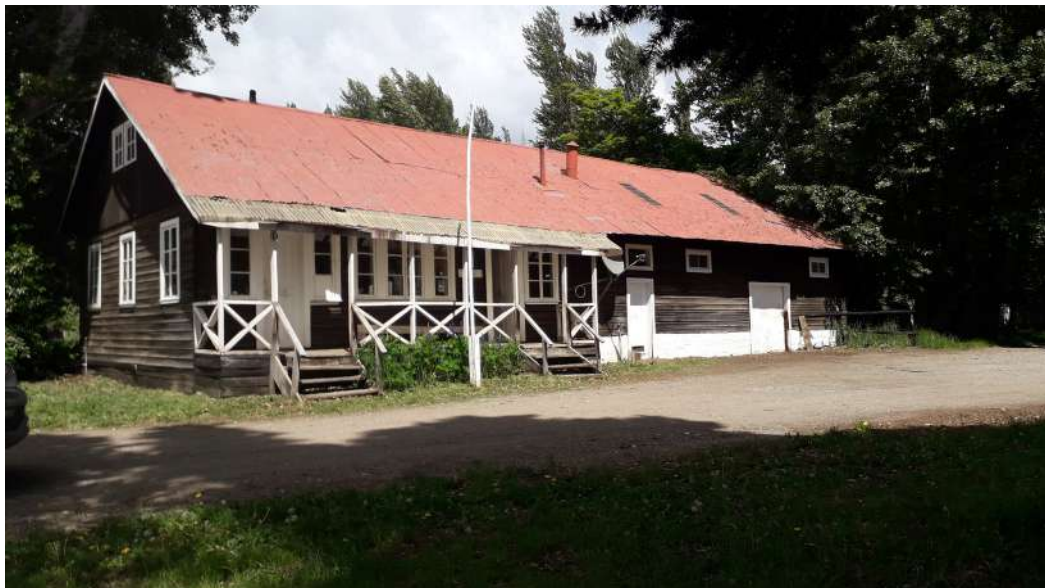
Baja • Low.

La casa de administración actual fue construida en 1952. De acuerdo con los datos entregados por el inventario elaborado por la CORA en la década del 70 (1976), posee una base o fundación de concreto, con una estructura en muros y techumbre de madera de lenga. Las paredes del exterior están revestidas con tablas traslapadas (tingladillo) y el interior con madera machihembrada, características que no han tenido grandes modificaciones durante los últimos años. La cubierta original era de tejas artesanales de lenga y fueron mas tarde reemplazadas por planchas de zinc, producto del deterioro de la madera con el paso del tiempo e inclemencias climáticas. El piso es de madera y cemento (más del 50 %). Medio piso superior de tabla de tope. La carnicería posee un zócalo de cemento de 1,50 m de altura y una bodega de 70 m². Las puertas y ventanas son de fábrica. El estilo arquitectónico de esta casa es similar a la del resto de construcciones de la Estancia. En este inmueble se cumplían y siguen cumpliendo las funciones de oficina, carnicería y bodega de almacenaje. Este inmueble mantiene una superficie actual de 198 m² y está en uso actualmente.

The current administration house was built in 1952. According to the data provided by the inventory prepared by CORA in the 1970s (1976), it has a concrete base or foundation with a structure of lenga wood walls and roof. The exterior walls are lined with overlapping boards (tingladillo) and the interior with tongue and groove wood, which has not undergone major modifications in recent years. The original roof was made of handmade lenga shingles and was later replaced by zinc sheets due to the deterioration of the wood with the passage of time and inclement weather. The floor is made of wood and concrete (more than 50%). The upper half of the floor is made of butt board. The butcher's shop has a concrete plinth 1.50 m high and a 70 m² warehouse. The doors and windows are factory made. The architectural style of this house is similar to the rest of the buildings of the Estancia. This building was and still is used as an office, butcher's shop and storage warehouse. This building, currently in use, has a surface area of 198 m².

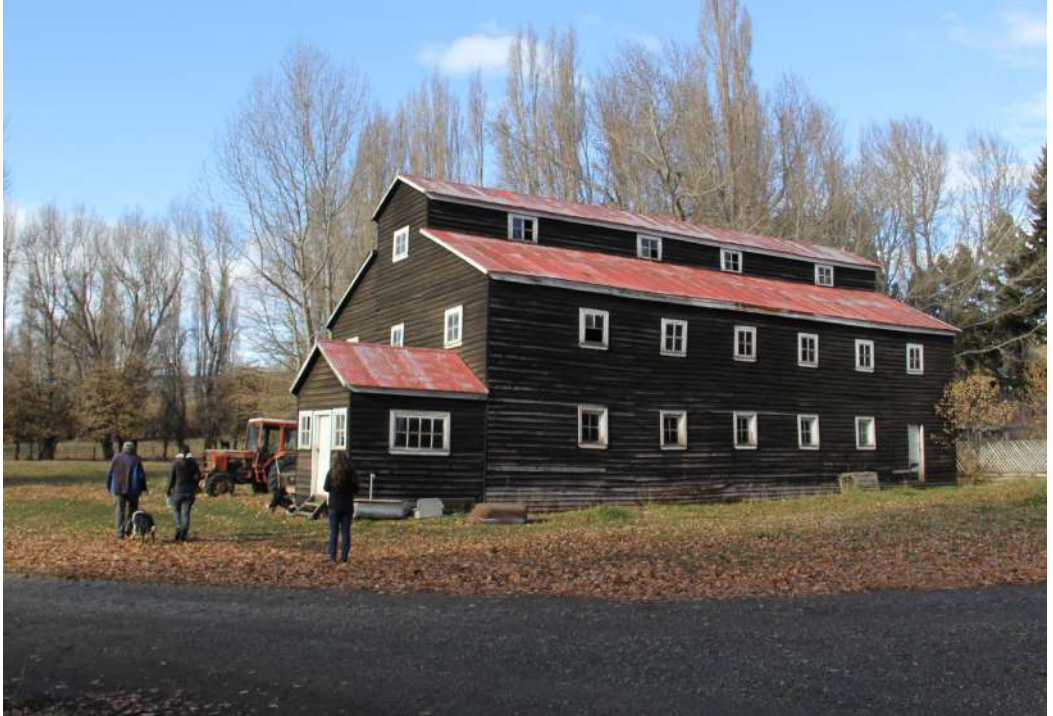
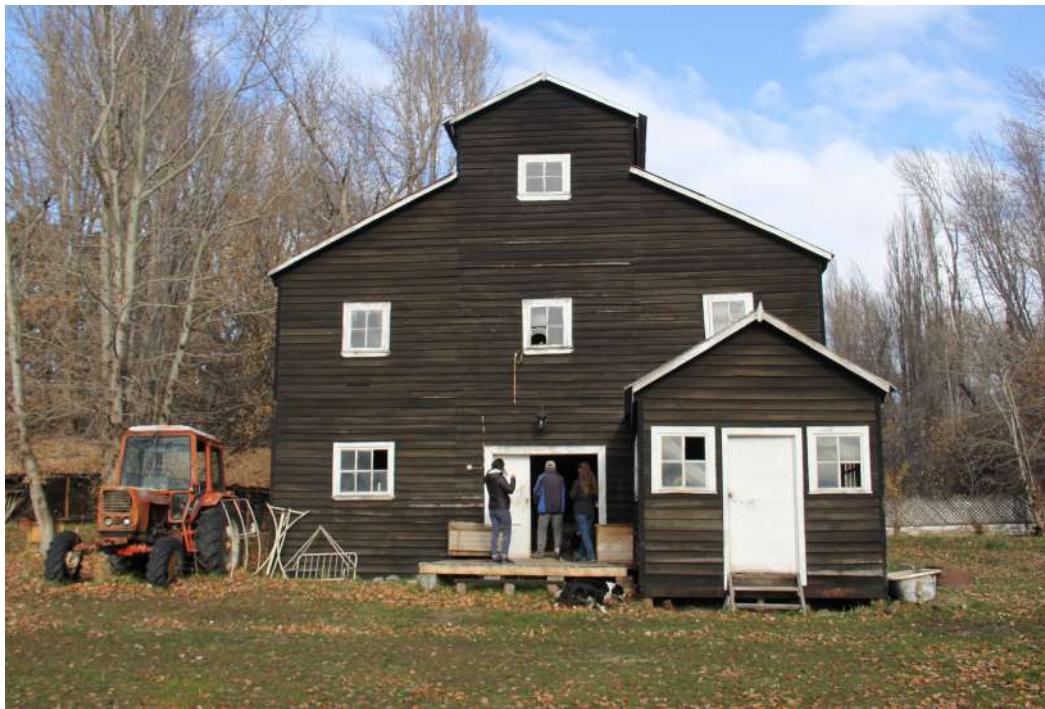
GALPÓN GRANERO

Cimientos de madera. Sistema estructural en paredes y techumbre de madera. Techo revestido con planchas de zinc. Paredes exteriores revestidas con tablas traslapadas. · Wooden foundations. Structural system in walls and wooden roof. Roof covered with zinc sheets. Exterior walls clad with overlapping boards.

Este inmueble se encuentra en uso esporádico y presenta deterioros en parte de sus materiales de madera · This property is in sporadic use and shows deterioration in some of its wood materials.

Mediana · Medium.

Esta construcción de tres pisos se ubica en la cercanía de la actual casa de administración. Su construcción se remonta al año 1952. De acuerdo con los datos entregados por el inventario elaborado por la CORA en la década del '70 (1976), este inmueble se levantó sobre cimientos de pollos de madera y la estructura del piso, paredes y techo es de lenga de madera (*N. pumilio*). Las ventanas son de fábrica y los portones fueron hechos localmente. El revestimiento exterior es de tabla traslapada (tingladillo). Su uso se centró en la guarda de forraje para la alimentación del ganado en época invernal y que era cosechado en los potreros todos los años. El estilo arquitectónico es similar al resto del conjunto y tanto la carpintería de las ventanas como el material de construcción de puertas son de madera pintada de blanco. El techo está cubierto por planchas de zinc pintadas de rojo. Este inmueble mantiene una superficie actual 410 m² y se utiliza solamente el primer piso como lugar de reuniones o comedor.

This three-story building is located near the current administration house. Its construction dates back to 1952. According to the data provided by the inventory prepared by CORA in the 1970s (1976), this building was built on a foundation of wooden poles and the structure of the floor, walls and roof is made of lenga wood (*N. pumilio*). The windows are factory made and the gates were made locally. The exterior siding is made of overlapping boards (tingladillo). The use of this building was mainly for the storage of fodder for cattle feeding during the winter season, harvested in the paddocks every year. The architectural style is similar to the rest of the complex and both the woodwork of the windows and the construction material of the doors are made of white painted wood. The roof is made of zinc sheets painted red. This building has a current surface area of 410 m² and only the second floor is used as a meeting or dining room area.

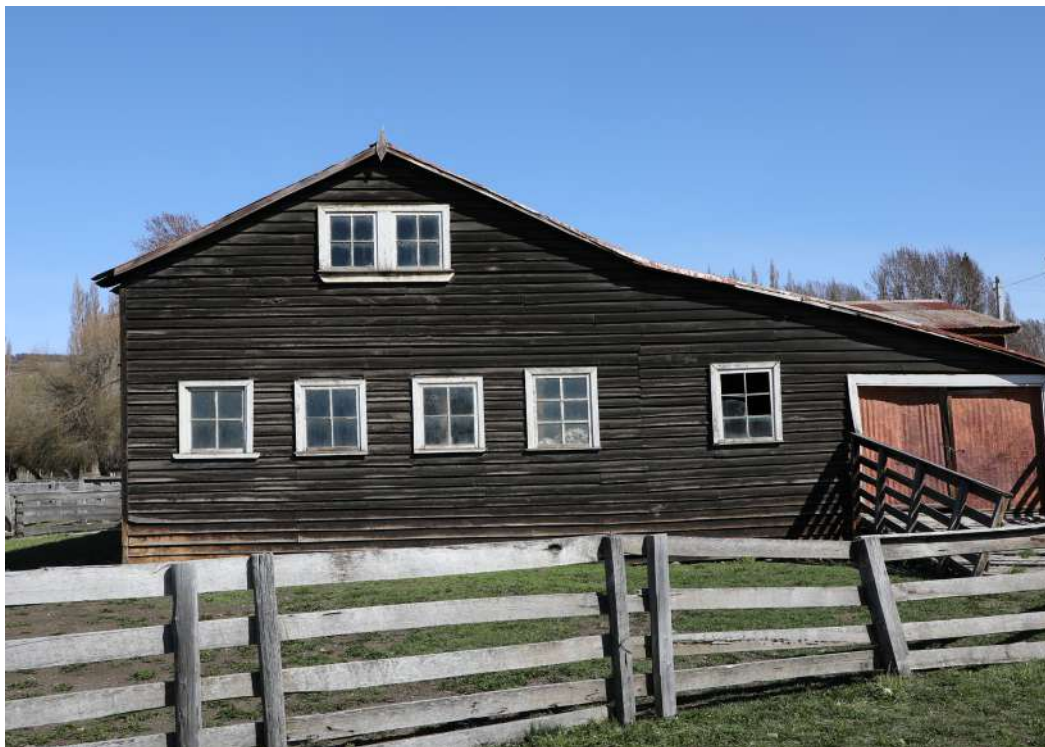
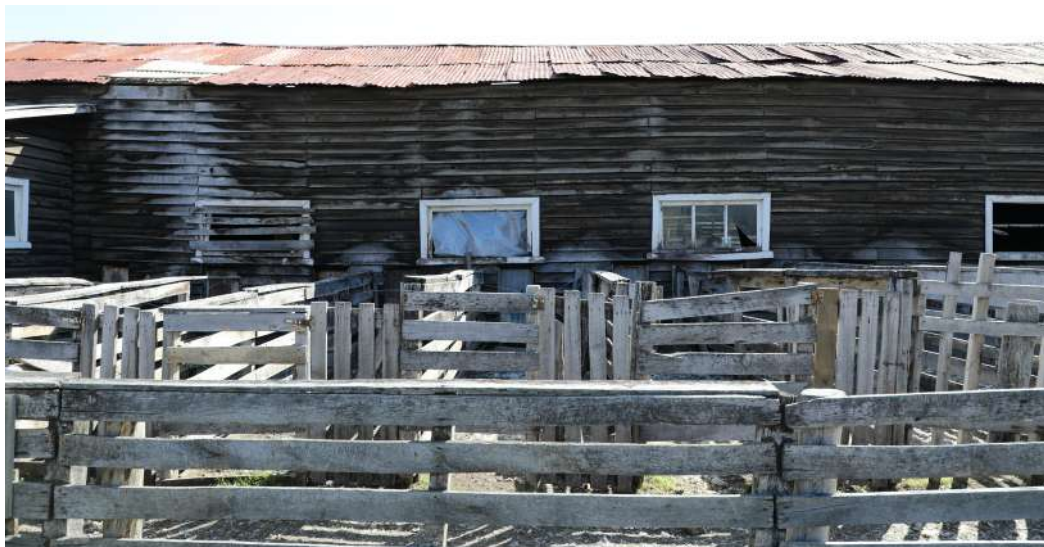
GALPÓN DE ESQUILA

Cimientos de madera. Sistema estructural en paredes y techumbre de madera. Techo revestido con planchas de zinc. Paredes exteriores revestidas con tablas traslapadas · Wooden foundations. Structural system in walls and wooden roof. Roof covered with zinc plates. Exterior walls clad with overlapping boards.

Este inmueble se encuentra en uso y muestra un avanzado deterioro de sus materiales · This property is in use and shows an advanced deterioration of its materials.

Alta · High.

Este inmueble fue construido en el año 1952, el mismo año en que se erigieron el galpón granero y la administración actual. De acuerdo con los datos entregados por el inventario elaborado por la CORA en la década del '70 (1976), este inmueble posee fundaciones de madera, la estructura (paredes y techumbre) de madera es de lenga (*N. pumilio*), el revestimiento exterior es de tabla traslapada (tingladillo), tiene ventanas de fábrica y portones hechizos. Gran parte de la madera estructural de dimensiones considerables, como las basas, pies derechos y vigas han sido labradas a hacha y otras piezas aserradas. Este inmueble permite llevar a cabo la realización de las faenas de esquila bajo techo, guardar la lana de la temporada, prensar, pesar y embalar la lana para su comercialización. En el sector destinado a bretes, existe un altillo que se utiliza como zona de almacenaje de lanas negras y cueros. En el galpón de esquila, además de la zona de bretes de entrada y salida del ganado y la playa de esquila, existe un laboratorio de inseminación y una zona de prensa y de clasificación de la lana. El edificio mantiene hasta el día de hoy una superficie de 670 m² y mantiene el mismo uso para el que fue construido hace 72 años atrás.

This building was built in 1952, the same year that the barn and the current administration building were erected. According to the data provided by the inventory prepared by CORA in the 1970s (1976), this building has wooden foundations, the wooden structure (walls and roof) is made of lenga wood (*N. pumilio*), the exterior siding is made of overlapping boards (tingladillo), and it has factory made windows and man-made gates. A large part of the structural wood, of considerable dimensions, such as bases, posts and beams have been hewn with an axe and other pieces sawn. This building allows shearing to be carried out indoors, storing the season's wool, pressing, weighing and packing the wool for marketing. There is a mezzanine in the area used as a storage area for black wool and hides. In the shearing shed, in addition to the cattle entry and exit area and the shearing yard, there is an insemination laboratory and a press and wool classification area. The building currently has an area of 670 m² and continues to be used for the same purpose for which it was built 72 years ago.

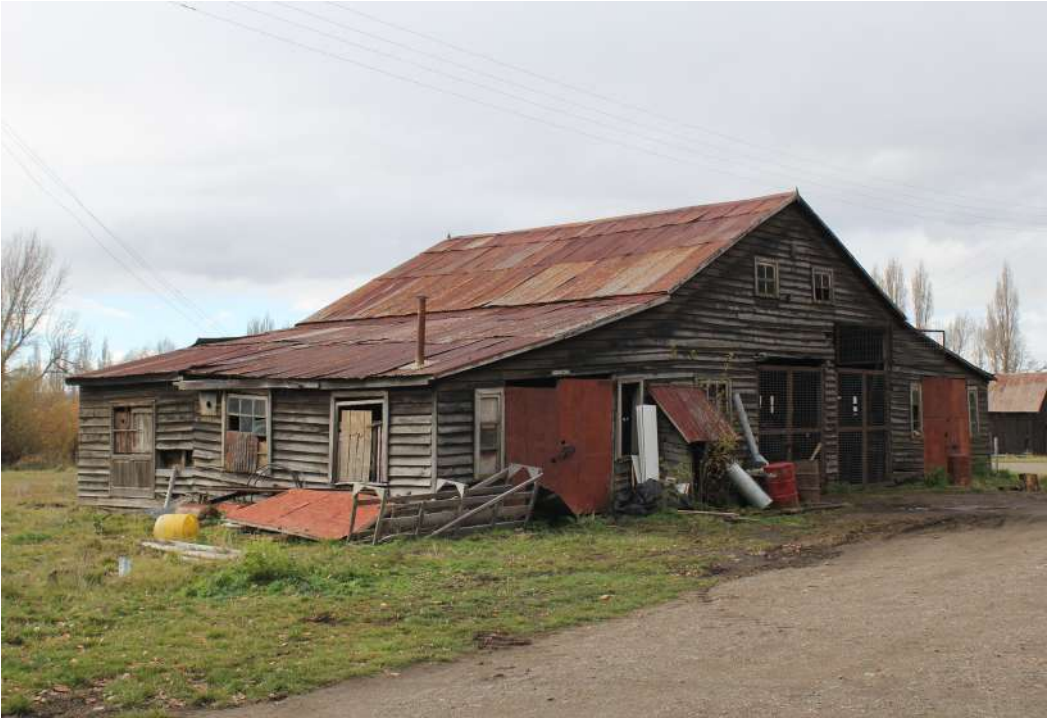
Cimientos de hormigón. Sistema estructural en paredes y techumbre de madera. Techo revestido con planchas de zinc. Paredes exteriores revestidas con tablas traslapadas · Concrete foundations. Structural system in walls and wooden roof. Roof covered with zinc plates. Exterior walls clad with overlapping boards.

Este inmueble se encuentra en uso y muestra un avanzado deterioro de sus materiales · This property is in use and shows an advanced deterioration of its materials.

Alta · High.

Este inmueble fue construido en el año 1952 y es un edificio que se compone de 3 módulos, uno central más alto y profundo y dos laterales más bajos y simétricos entre sí. El volumen central se ocupa como taller mecánico y los laterales como carpintería y herrería, respectivamente. La construcción es de un piso y, al igual que el resto de las construcciones, es de estructura de madera con tabla traslapada (tingladillo) pintada de negro por la cara exterior de la fachada, la carpintería de ventanas y puertas es de madera pintada de blanco y la techumbre es de planchas de zinc pintadas de rojo. De acuerdo con los datos entregados por el inventario elaborado por la CORA en la década del '70 (1976), este inmueble se caracteriza por poseer fundaciones de concreto y madera, piso de cemento y pozo de cemento en la sección del taller mecánico y piso de tierra en la sala de maquinarias (el anexo al taller). La maestranza tiene una superficie de 205 m² y sigue funcionando en la actualidad.

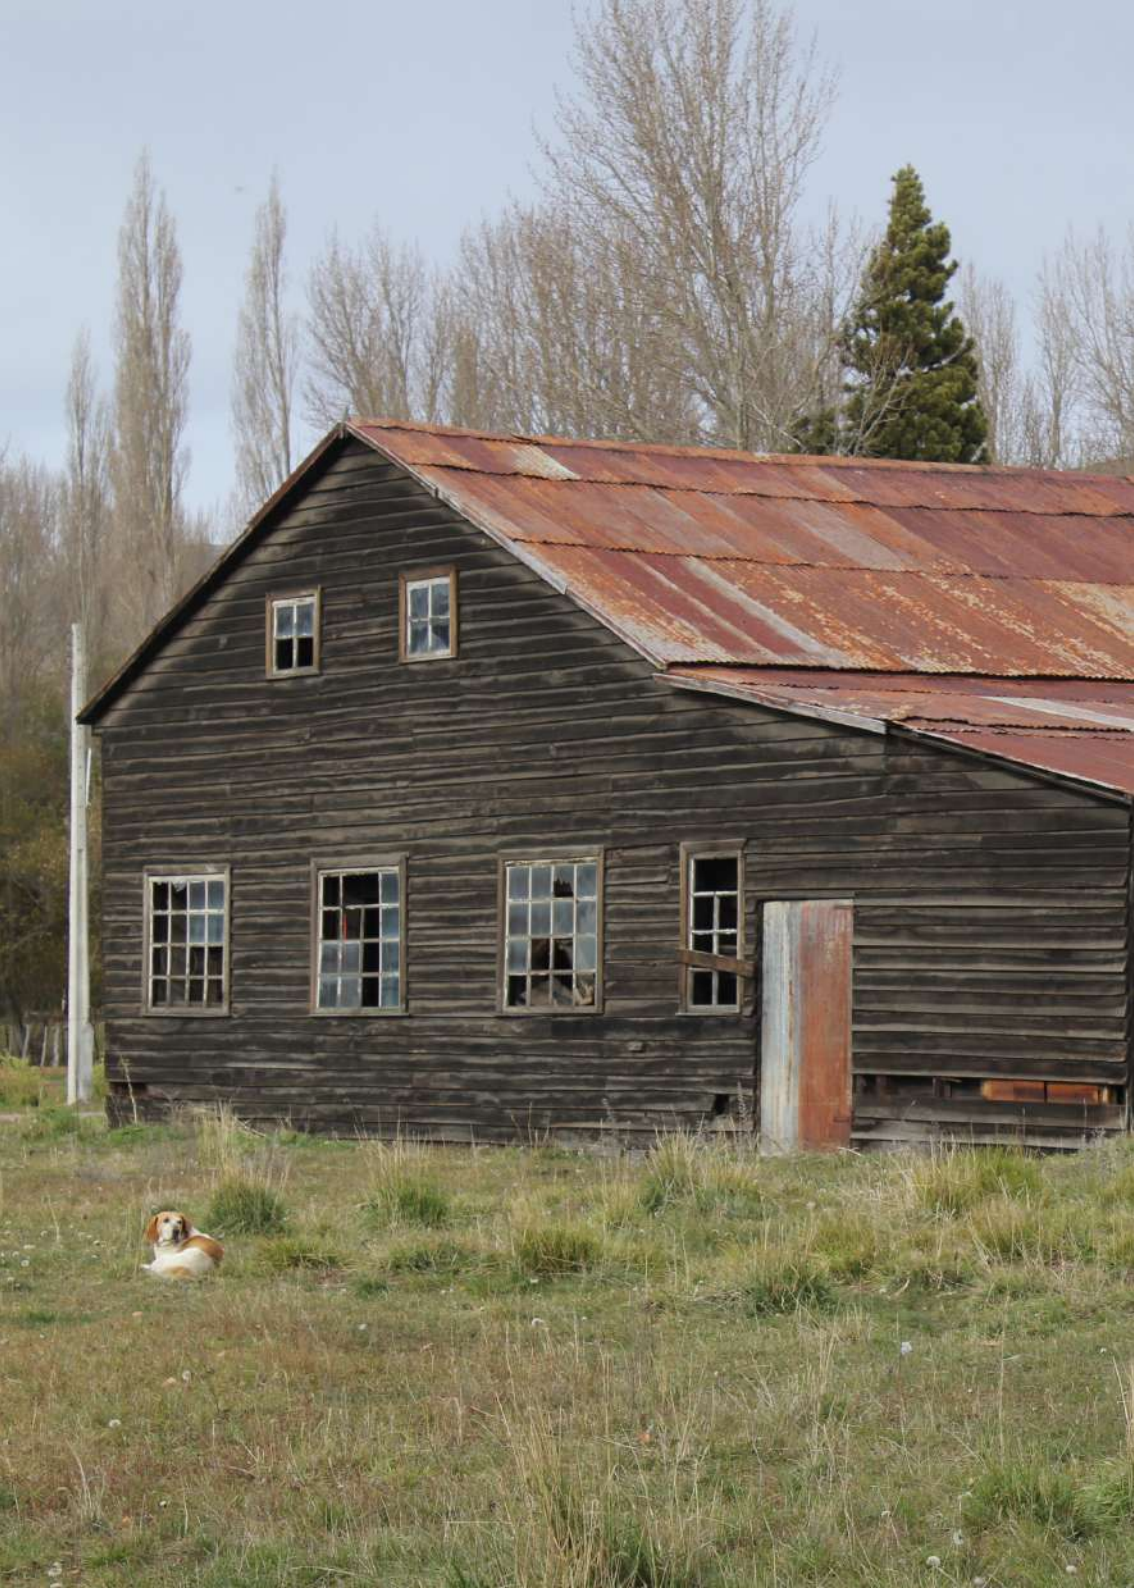
NIVEL 1

Cimiento de madera. Sistema estructural en paredes y techumbre de madera. Techo revestido con planchas de zinc. Paredes exteriores revestidas con tablas traslapadas · Wood foundation. Structural system in walls and wooden roof. Roof covered with zinc plates. Exterior walls clad with overlapping boards.

Este inmueble está en uso y presenta deterioro en parte de sus materiales de madera · This property is in use and shows deterioration in some of its wood materials.

Mediana · Medium.

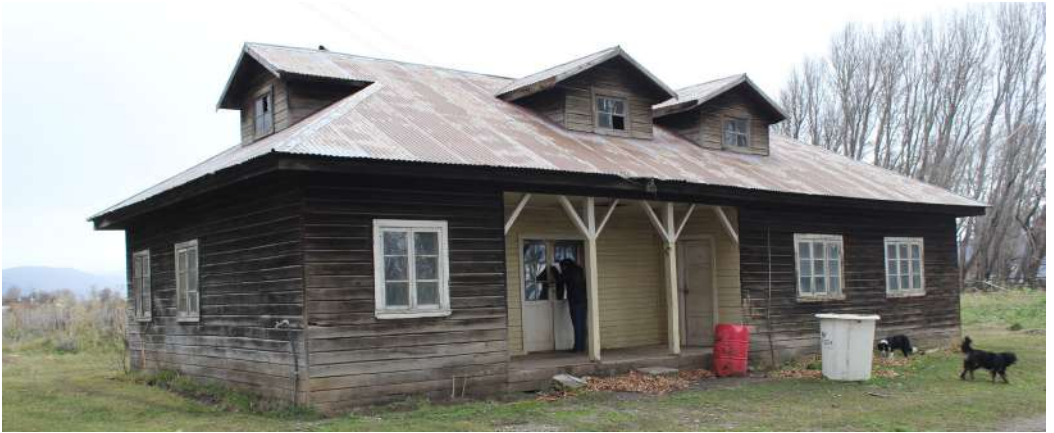
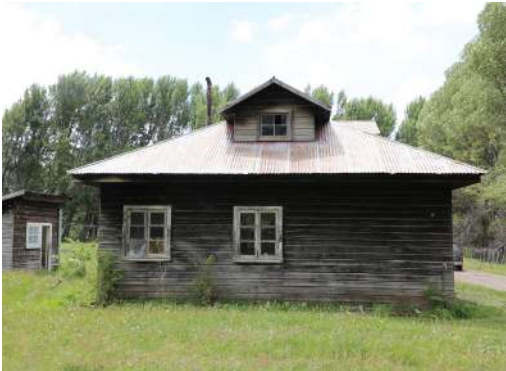
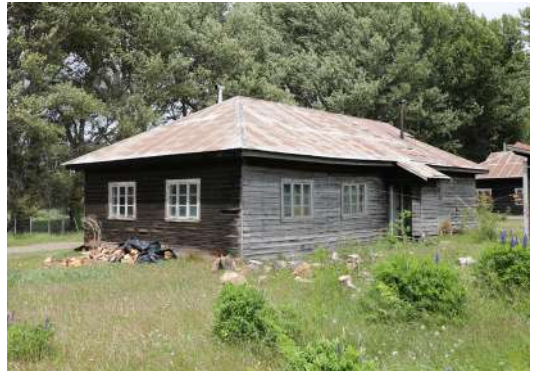
COCINA DE PEONES O ESQUILADORES

Este inmueble fue construido alrededor del año 1957 y de acuerdo con los datos entregados por el inventario elaborado por la CORA en la década del '70 (1976), se caracteriza por tener una fundación de madera, tabiquería y techumbre de lenga (*N. pumilio*), con el techo cubierto por planchas de zinc, piso interior y cielo de madera machihembrada, revestimiento exterior de tabla traslapada (tingladillo). La cocina de peones o de esquiladores es una construcción que tenía como objetivo ofrecer un espacio en donde los esquiladores, personas que llegaban a la estancia sólo para la temporada de esquila, tuvieran un lugar donde cocinar y comer. Se compone de 3 cuerpos, un cuerpo central donde está la cocina-comedor; una sala lateral de mayor tamaño que se ocupaba como salón y tres pequeños dormitorios en el otro cuerpo lateral. El estilo arquitectónico de este inmueble obedece a un estilo inglés y se caracteriza por la construcción de mansardas con ventanas en la parte superior de la fachada principal que, en este caso, a diferencia de la casa de administración antigua, son ventanas falsas ya que, la construcción es de un solo nivel. El inmueble ha sufrido modificaciones en el tiempo, mantiene una superficie 128 m² y está en uso en la actualidad.

This building was built around 1957 and according to the data provided by the inventory prepared by CORA in the 1970s (1976). Some characteristics that mark its notoriety are its wooden foundation, partition walls and roof of lenga (*N. pumilio*) with the roof covered by zinc sheets, interior floor and ceiling of tongue and groove wood and exterior cladding of overlapping board (tingladillo). The kitchen for agricultural laborers or shearers is a construction whose purpose was to provide a space where the shearers, people who came to the estancia only for the shearing season, could have a place to cook and eat. It is made up of three sections; a central section where the kitchen-dining room is located; a larger side room that was used as a living room and three small bedrooms in the other side section. The architectural style of this property follows an English style and is characterized by the construction of mansards with windows in the upper part of the main façade which, in this case, unlike the old administration house, are false windows since the construction is of a single level. The property has undergone renovations over time. It maintains an area of 128 m² and is currently in use.

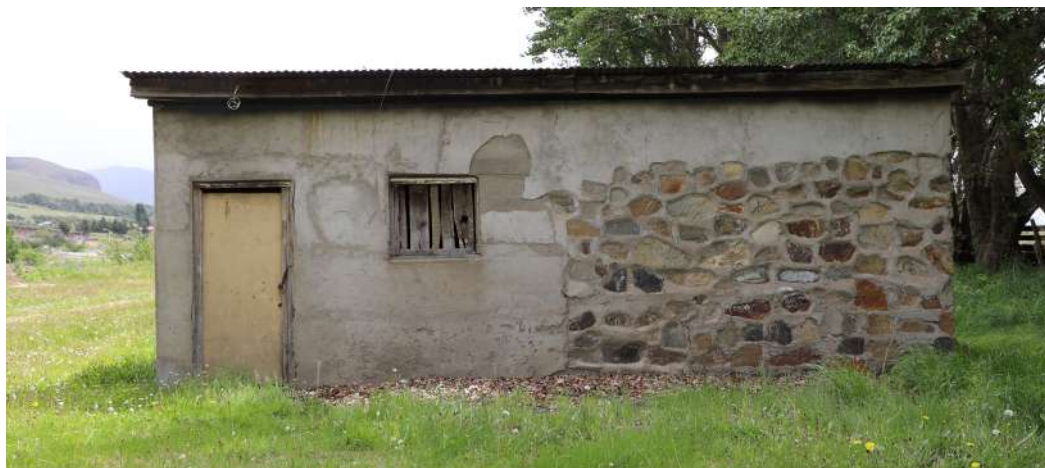
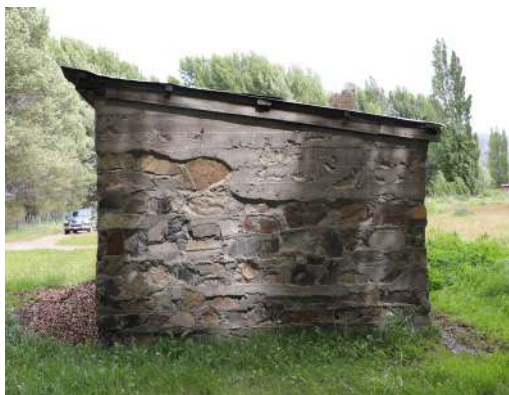
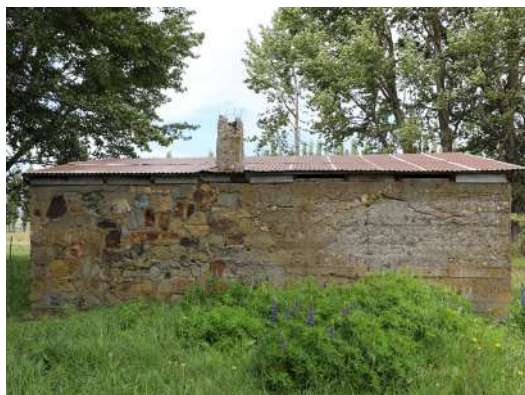
Cimiento de hormigón. Paredes de cemento, techumbre de madera y techo con planchas de zinc
· Concrete foundation. Cement walls, wooden roof and zinc plate roofing.

Este inmueble está en desuso y presenta daños en su materialidad · This property is in disuse and has material damage.

Mediana · Medium.

A un costado de la cocina de peones se encuentra una pequeña construcción de piedra de un nivel, que se ocupaba como horno panadero, la “panadería”. Se construyó en el año 1957 y de acuerdo a los datos entregados por el inventario elaborado por la CORA en la década del ‘70 (1976), este inmueble se caracteriza por tener una fundación de cemento y radier de cemento, la estructura del techo es de madera y esta forrada con planchas de zinc, las ventanas son de fábrica y los portones hechizos. Se compone de una estancia donde se preparaba la masa de pan, y a un costado, el horno. Este inmueble tiene una superficie de 27 m² y está en desuso en la actualidad.

Next to the workers’ kitchen is a small one-story stone building that was used as a bakery oven: the “bakery”. It was built in 1957 and according to the data provided by the inventory prepared by CORA in the 1970s (1976). Some of the building features are its foundation made of concrete as well as its base slab. The roof structure is made of wood and is lined with zinc sheets, the windows are made of masonry and the gates are made by hand. It consists of a room where the bread dough was prepared and on one side is the oven. This building has an area of 27 m² and is currently in disuse.
